## **Analyse von Schadensfällen an bestehenden Schlauchwehranlagen**

# Analyse von Schadensfällen an bestehenden Schlauchwehrranlagen

DR.-ING. MICHAEL GEBHARDT, DR.-ING. JÜRGEN STAMM, BUNDESANSTALT FÜR WASSERBAU, KARLSRUHE

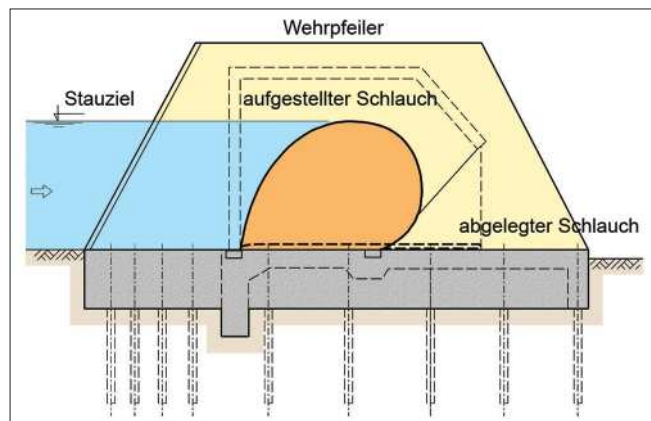
Bild 1: Querschnitt des Sunbury Dam

Bereits kurz nach der Fertigstellung wurden an den Seitenflächen der Schlauchkörper, zwischen Wehrpfeiler und Befestigungsschienen, Scheuerstellen bemerkt, die sich zunehmend vergrößerten. Bevor Reparaturmaßnahmen durchgeführt werden konnten, zerstörte im Juni 1972 ein extremes Hochwasser sechs der sieben Schlauchwehre. Von August 1972 bis Oktober 1974 wurden daher die Schlauchmembran durch neue, dreilagige Membran ersetzt. In den folgenden 11 Jahren mussten wiederholt, insgesamt 16 Mal, einzelne Membran ausgetauscht werden, weil die Leckagen so groß waren, dass die Schlauchkörper nicht mehr gefüllt werden konnten. Im Zeitraum von 1984 bis 1988 wurden die Schlauchkörper dann durch ein anderes Fabrikat ersetzt, das ein etwas anderes Konzept aufwies: Die Membranstärke betrug 13,5 mm, also fast drei Mal so dick wie die Originalmembran. Als Füllmedium wurde nur noch Luft verwendet und im Schlauchinneren wurden Entlüftungsleitungen angebracht. Die neuen Membran wiesen eine größere Abriebsbeständigkeit, einen Deflektor sowie eine höhere Anzahl von Befestigungsankern auf, um die Wahrscheinlichkeit des Herausziehens der Membran aus den Befestigungsschienen zu verringern. Obwohl die Membran für eine Lebensdauer von 30 Jahren ausgelegt waren, mussten im Jahr 2000 zwei der Membran nach der Hälfte ihrer prognostizierten Lebenszeit ausgetauscht werden, weil diese undicht geworden waren [5].

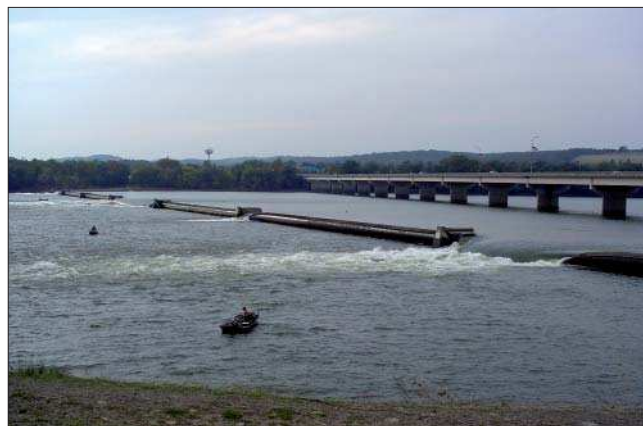
Die Schäden im Zeitraum 1966 bis 1988 sind zum einen auf die, im Vergleich zu heutigen Schlauchwehren verwendeten, dünneren Membrane und die geringere Abriebsbeständigkeit des Materials zurückzuführen. Ursache für die elastische Verformung der Verschlüsse und die Abrasionsschäden waren aber nach [6] selbst erregte Schwingungen im teilabgelegten Zustand. Da die Schlauchkörper keinen Deflektor aufwiesen, war der Ablösepunkt des Überfallstrahls in der Lage nicht stabil und die Druckschwankungen regten den Schlauchkörper zu Schwingungen an. Hinzu kam, dass durch die unzureichend konzipierten Entleerungseinrichtungen die Schlauchkörper nicht vollständig entleert werden konnten und dadurch ein Restvolumen im Inneren verblieb. Durch die Überströmung wurde der nur teilweise abgelegte Schlauch zu Querschwingungen angeregt und scheuerte sich an der Wehrsohle sowie an den Wehrwangen auf. Mit dem neuen Schlauchtyp erhöhte sich die Betriebssicherheit nach 1988 wesentlich und in den ersten Jahren traten keinerlei Schäden auf [4]. Das dennoch zwei der sieben Schlauchkörper bereits nach 14 Betriebsjahren ausgetauscht werden mussten, führt das U.S Army Corps of Engineers darauf zurück, dass die Schlauchmembrane über den Winter, also über eine Dauer von mehreren Monaten, vollständig entleert auf der Wehrsohle lagen und durch Eis und Treibgut beschädigt wurden [5] (Bild 2).

Bild 2: Sunbury Dam mit teilweise abgelegten Schlauchwehren [7]

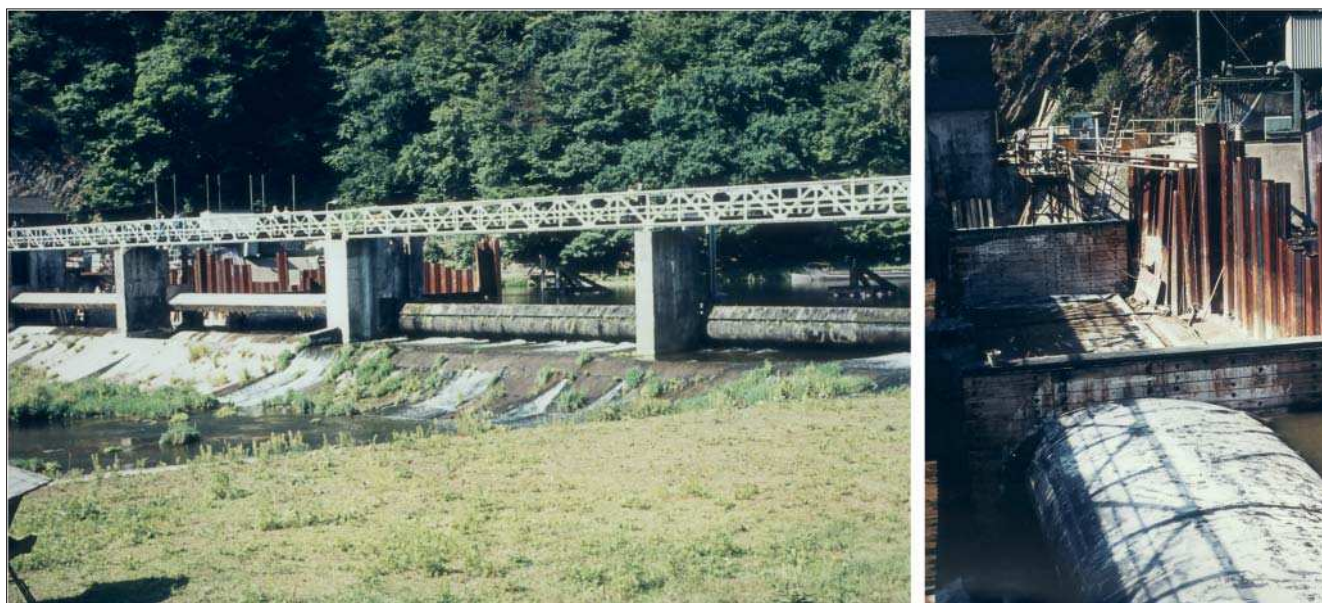
Bild 3: links: Blick vom Unterwasser auf die Wehranlage Hollerich mit dem im Bau befindlichen Schlauchwehr vor dem rechten Wehrfeld; rechts: Baustelle mit gefülltem Schlauchwehr

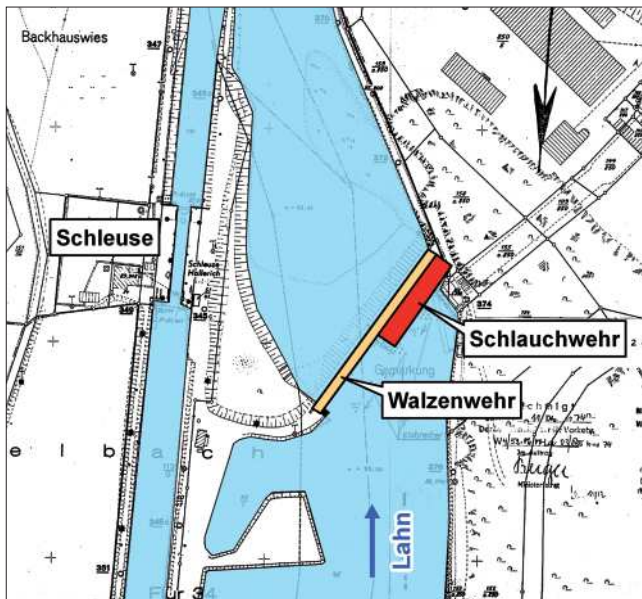
Bild 5: Lageplan der Lahnstaustufe Hollerich mit dem Schlauchwehr [8]

reich der abgelegten Membrane schwach schießender Abfluss auftrat. Durch die Turbulenzen in der Strömung und die fluktuierenden Sohlschubspannungen wurden die Schlauchmembrane zusätzlich zu Schwingungen angeregt, das Treibgut verfrachtete sich in den in der Strömung flatternden Membrane und führte zu deren Zerstörung. Die Schutzmembran verstärkte diesen Effekt eher, als dass sie die darunter liegende Membrane vor Beschädigungen schützte, weil sie lediglich an der Befestigungsschiene im Oberwasser befestigt war.

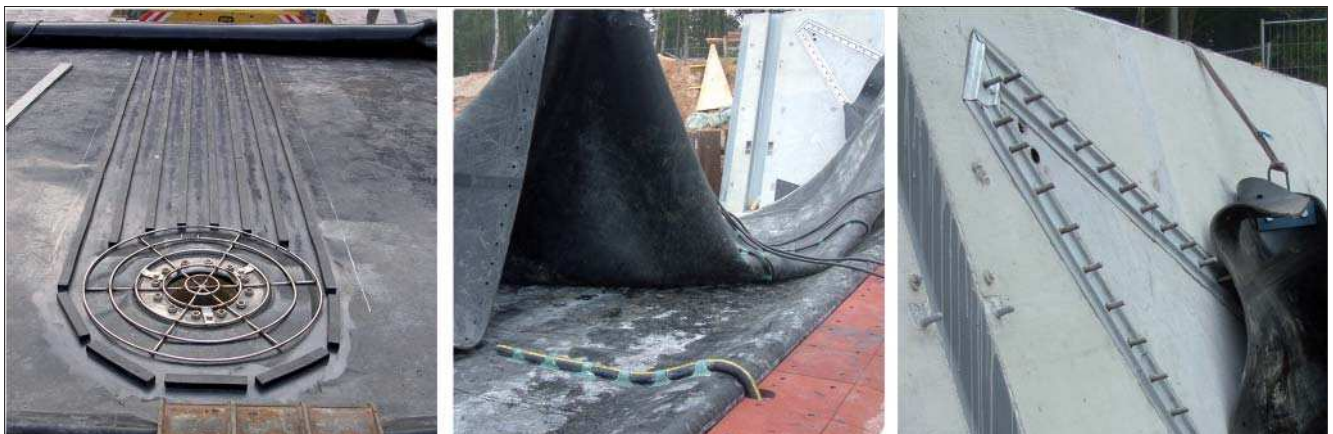
Die Verlegung der Ein- und Auslassöffnungen durch die Membran, die Verlandung der Leitungen durch Sedimente, ein zu geringes Druckgefälle oder fehlende Pumpen waren die Ursachen für die unvollständige Entleerung in Villers devant Mouzon [10]. Beim Sunbury Dam und Mangla Dam waren zusätzlich die Entlüftungsöffnungen blockiert, sodass große Luftblasen im Schlauchkörper verblieben. Durch das Restvolumen im Schlauchkörper wird der Verschluss ungleichmäßig überströmt und Querschwingungen entstehen. Dies führte an beiden Stauanlagen zu Scheuerstellen an der Membranunterseite und gleichzeitig zu hohen Membranspannungen in Querrichtung, denen sogar die Fertigungsstöße am Mangla Dam nicht standhielten [11]. Um die vollständige Entleerung zu gewährleisten, werden heute Sickermatten (englisch: drain pads) oder Entleerungsleitungen vorgesehen, sodass das Füllmedium auch bei abgelegter Membran den Auslassöffnungen zuströmen kann. An den Wehrwangen angebrachte Öffnungen stellen sicher, dass Luft aus dem Schlauchkörper entweichen kann (s. Bild 6).

Bild 6: links: Sickermatten [12]; Mitte: Entleerungsleitungen; rechts: seitliche Entlüftungsöffnungen im Wehrpfeiler

- Die vollständige Entleerung bzw. Entlüftung des Schlauchkörpers muss jederzeit sichergestellt sein, da ein evtl. verbleibendes Restvolumen im Schlauch zu ungleichmäßiger Überströmung führt und Querschwingungen begünstigt. Durch Absetzbecken bzw. Filter kann der Sedimenteintrag verhindert werden. Sickermatten und Entlüftungsleitungen sichern die vollständige Entleerung.

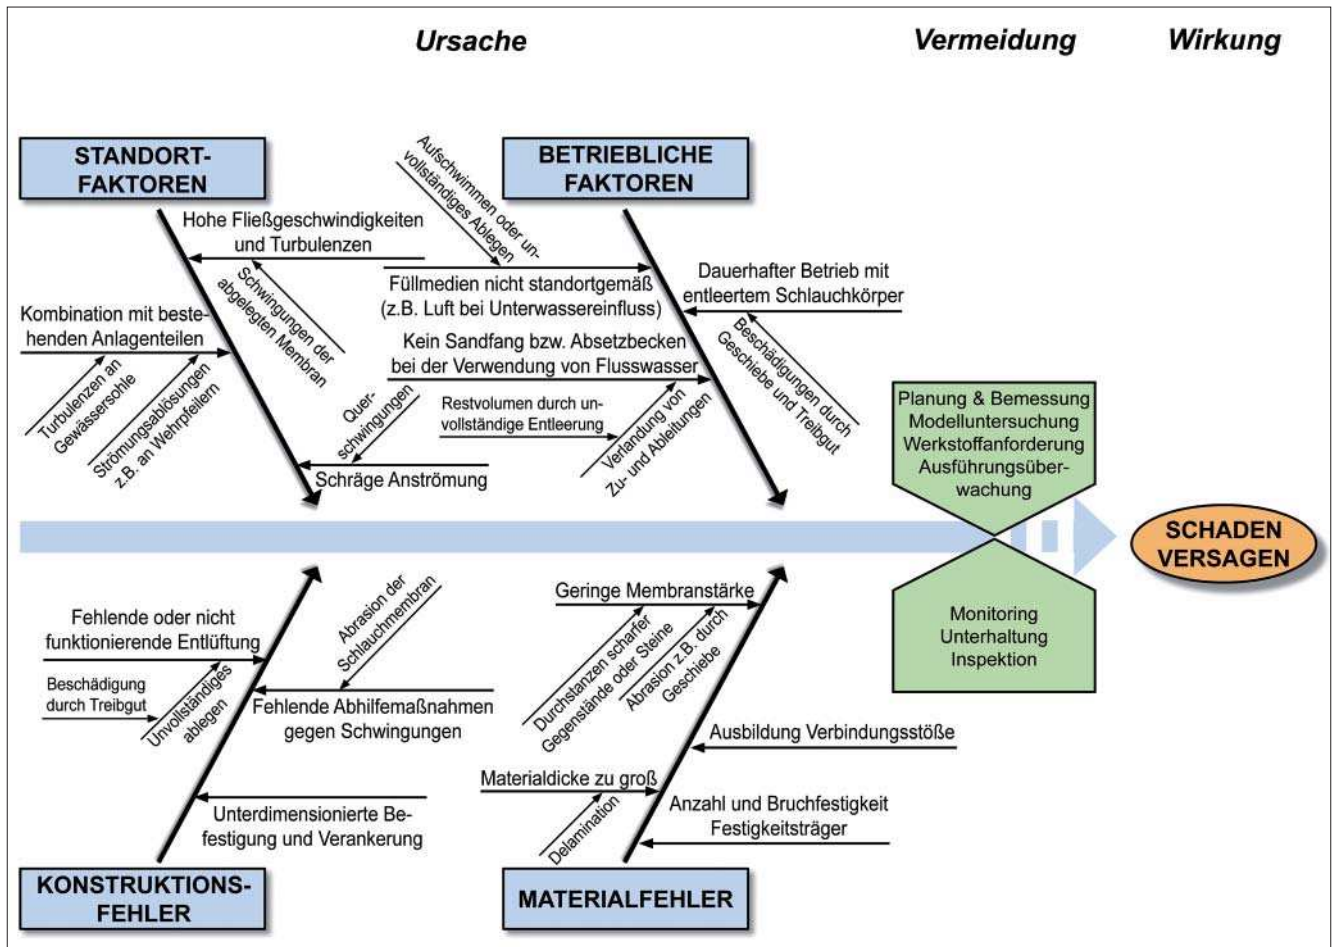
„Wir lernen mehr aus unseren Fehlern als aus unseren Erfolgen“ ist eine wissenschaftlich belegte Lebensweisheit. Daher lohnt sich ein detaillierter Blick auf die oben beschriebenen Schadensfälle. Die Beispiele zeigen, dass Schäden an Schlauchwehren vielfältige Ursachen haben können (s. Bild 7) und meistens ein Zusammenwirken mehrerer Faktoren erforderlich ist, damit es zu einem vollständigen Versagen kommt.

Bild 7: Ursachen für das Auftreten von Schäden an Schlauchwehren

- Die Wehrachse eines Schlauchwehrs sollte senkrecht zur Hauptströmungsrichtung liegen, um einen in Querrichtung näherungsweise konstanten Strömungsdruck zu erreichen, da der Schlauch-

körper sonst ungleichmäßig überströmt wird und das Auftreten von Querschwingungen begünstigt.

- In Gewässern mit großem Längsgefälle und daraus resultierenden hohen Fließgeschwindigkeiten und Turbulenzen an der Sohle sollte das Schlauchwehr auf einer festen Wehrschwelle montiert werden mit dem Effekt, dass sich ein Überdruck auf der Schwelle ausbildet, der die entleerte Membran auf den Ablagetisch presst und Schwingungen im abgelegten Zustand verhindert.

- Dauerhafte Schwingungen im teilabgelegten Zustand müssen verhindert werden, da sich die Schlauchmembran dadurch an der Betonoberfläche aufschauern kann. Durch Abhilfemaßnahmen können diese vermieden, zumindest aber erheblich reduziert werden. Hier erweist sich eine Störkörperreihe, die erstmalig an den beiden Anlagen in Marklendorf und Bahnitz realisiert wurde, als wirkungsvolle Alternative zu einem Deflektor.

- Je nach den Unterwasserverhältnissen am Standort hat eine Schwelle den zusätzlichen Vorteil, dass eine trockene Begehung und Unterhaltung möglich ist und der Ablagetisch von Geschwemm- und scharfen Gegenständen befreit werden kann (Gefahr des Durchstanzens).

- Ein wichtiges Kriterium zur Entscheidung für Luft oder Wasser als Füllmedium ist die Regelungsmöglichkeit: Auf Grund der gleichmäßigeren Überströmung kann bei Wasserfüllung das Stauziel über das gesamte Abflussspektrum, auch bei Unterwasserständen, die über dem Ablagetisch liegen, gehalten werden. Hier würde der luftgefüllte Schlauch auf Grund des Dichteunterschieds aufschwimmen und keine Abflusskontrolle mehr ausüben können.
